**PONTIFICIA UNIVERSIDAD CATÓLICA DEL ECUADOR**

**APLICACIÓN DEL CAPÍTULO DE RIESGO SÍSMICO, EVALUACIÓN,  
REHABILITACIÓN DE ESTRUCTURAS NEC-SE-RE, PARA UNA  
EVALUACIÓN TÉCNICO VISUAL DE LAS ESTRUCTURAS DE LA ZONA 2  
DE PELIGRO ANTE UNA POSIBLE ERUPCIÓN DEL VOLCÁN COTOPAXI  
Y SISMOS**

**Quito, septiembre 2016**

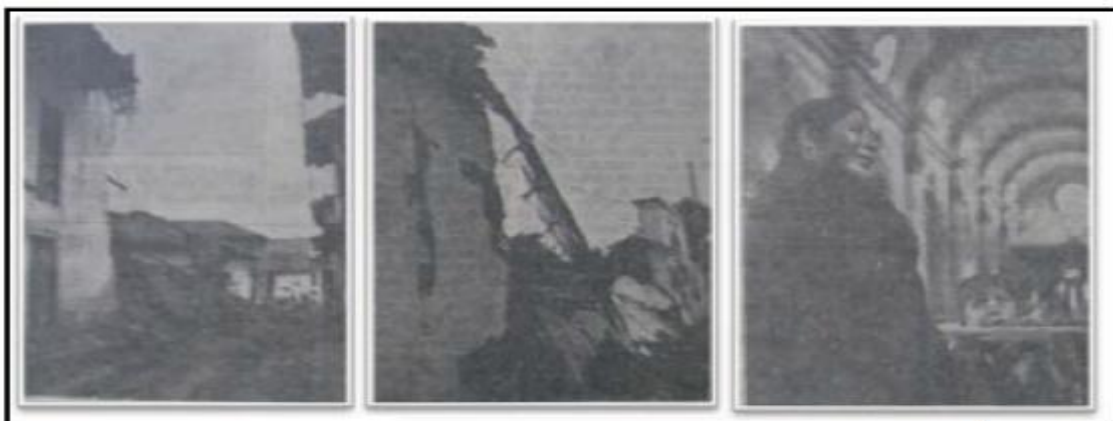
*Figura 3.2: Sangolquí, Consecuencias del Sismo de 1938 Mw 7.1*

El día 9 de agosto de 1938, se registra uno de los sismos más fuertes con magnitud de 7.1, el cual sacudió el Valle de los Chillos afectando a gran parte del cantón de Sangolquí causando graves daños, que fue originado por las fallas de Quito. El epicentro se lo determino a unos 20 km de profundidad, y se localizó en las cercanías del Tingo y Alangasí, sectores que terminaron completamente destruidos.

En ese entonces existió el colapso de muchas estructuras muy antiguas, que fueron construidas en adobe y no poseían características sismo resistente. Las calles se volvieron

peligrosas para transitar tanto para peatones como para vehículos debido que muchas estructuras tuvieron colapsos parciales, y se corría un alto riesgo del colapso total sobre las personas que transitaban por las vías. Los habitantes sintieron la tristeza y desolación al ver su pueblo en ruinas.

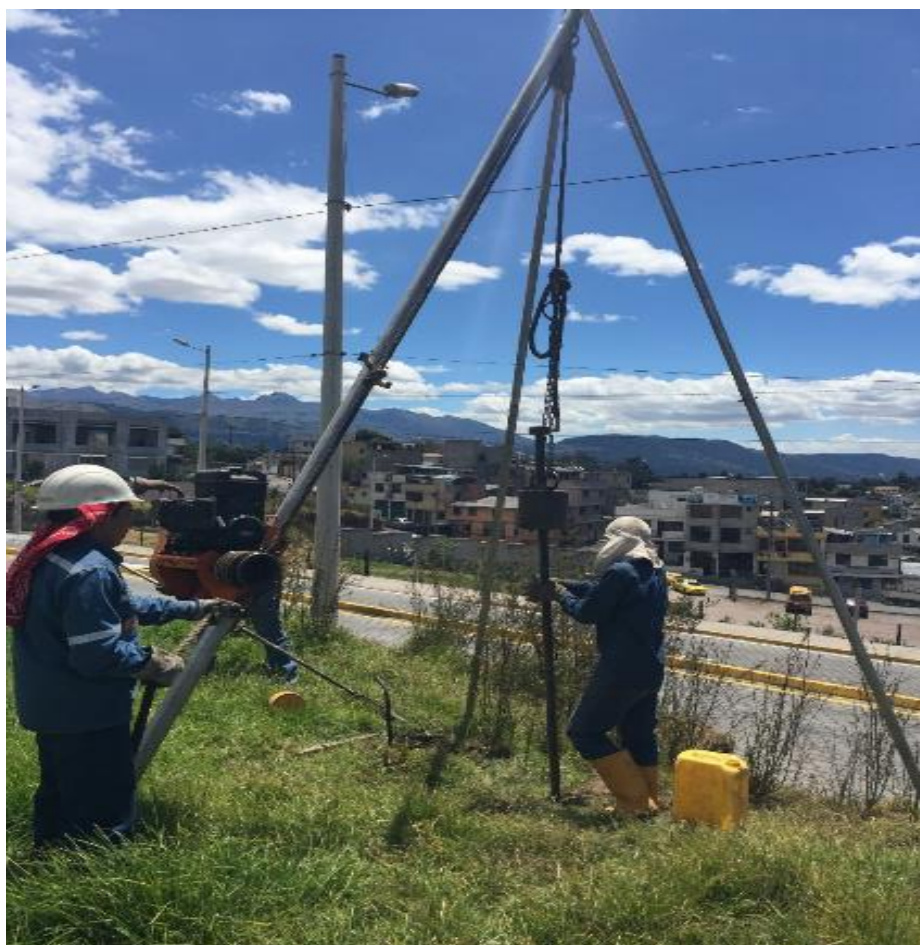
Para poder caracterizar el tipo de suelo existente en la zona aledaña al río Santa Clara se procedió a realizar un ensayo de Penetración Estándar (SPT). Para esto se realizó una perforación de 6 metros de profundidad, obteniendo muestras de suelo por cada metro de perforación. Al realizar una clasificación manual visual se pudo concluir que el tipo de suelo predominante del sector es un limo arenoso (ML). Además, con el número de golpes obtenidos del ensayo del SPT se pudo concluir que el suelo del sector es un suelo tipo C (Suelo Denso).

*Figura 4.1: Fotografía del ensayo en campo SPT, Sector River Mall*

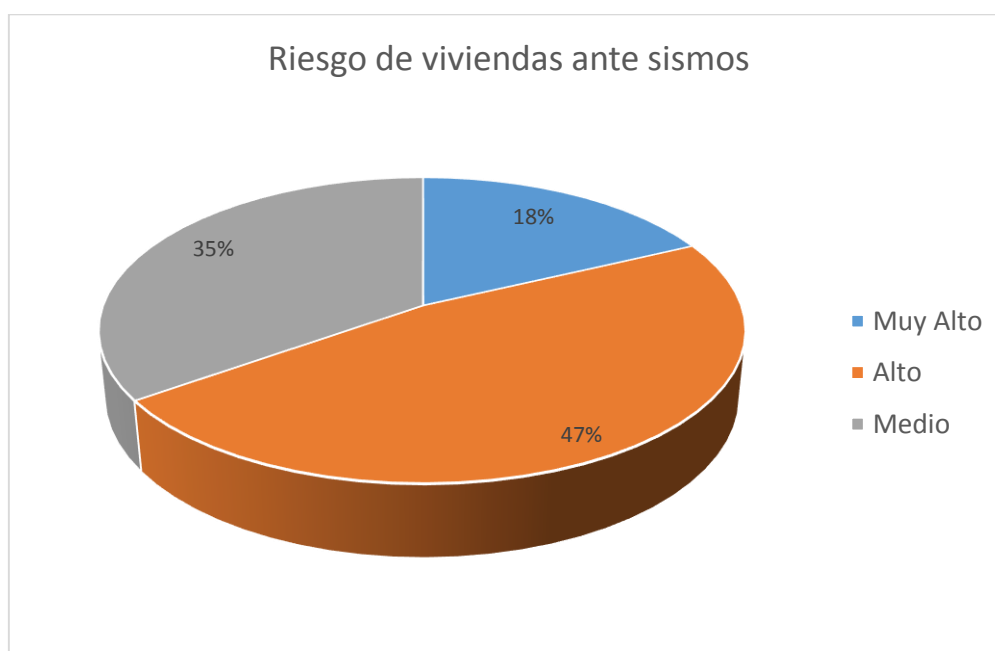
Figura 5.16: Porcentaje de viviendas que tiene riesgo de colapso en el sector del River Mall

En la figura 5.16 se puede observar que el 18% de las estructuras existentes en el sector del River Mall tienen un muy alto riesgo de colapso, mientras que un 47% de las estructuras tiene un riesgo alto y finalmente el 33% tiene un riesgo medio de colapso, lo cual indica que más del 60% de las estructuras se verán afectadas ante un sismo de magnitud considerable.

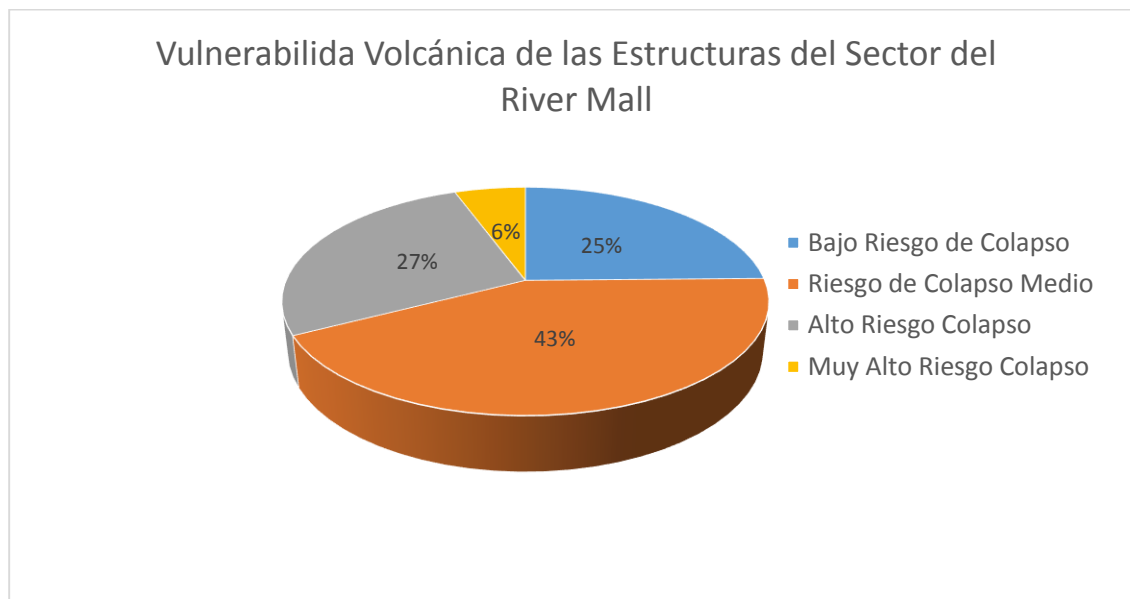
*Figura 5.17: Resultados de vulnerabilidad de las estructuras del sector de River Mall ante colapso.*

En la figura 5.16 se puede observar que tan solo un 6% de las estructuras del sector desaparecerían por completo entre los lahares que llegarían del volcán Cotopaxi a través del río Santa Clara. Además, podemos observar que el 43% de las estructuras del sector tienen un riesgo medio de colapso, esto debido que se encuentran bien cimentadas y con estructuras en buenas condiciones.

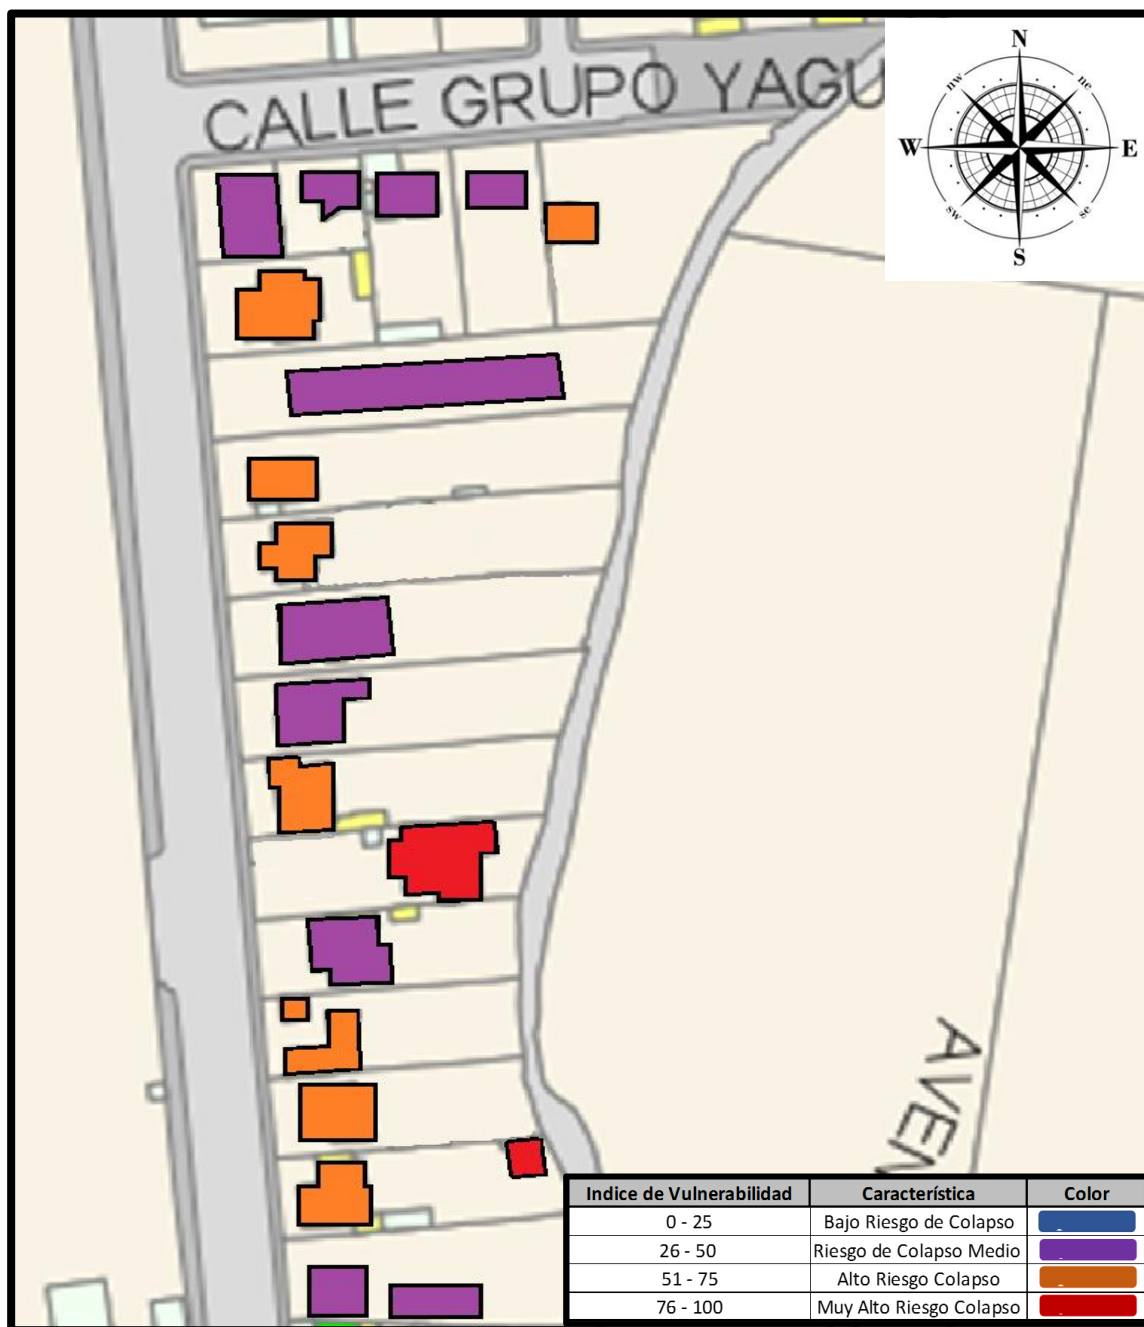
Figura 5.18: **Sección 1** - Calificación de Riesgo de colapso de las estructuras debido a vulnerabilidad volcánica

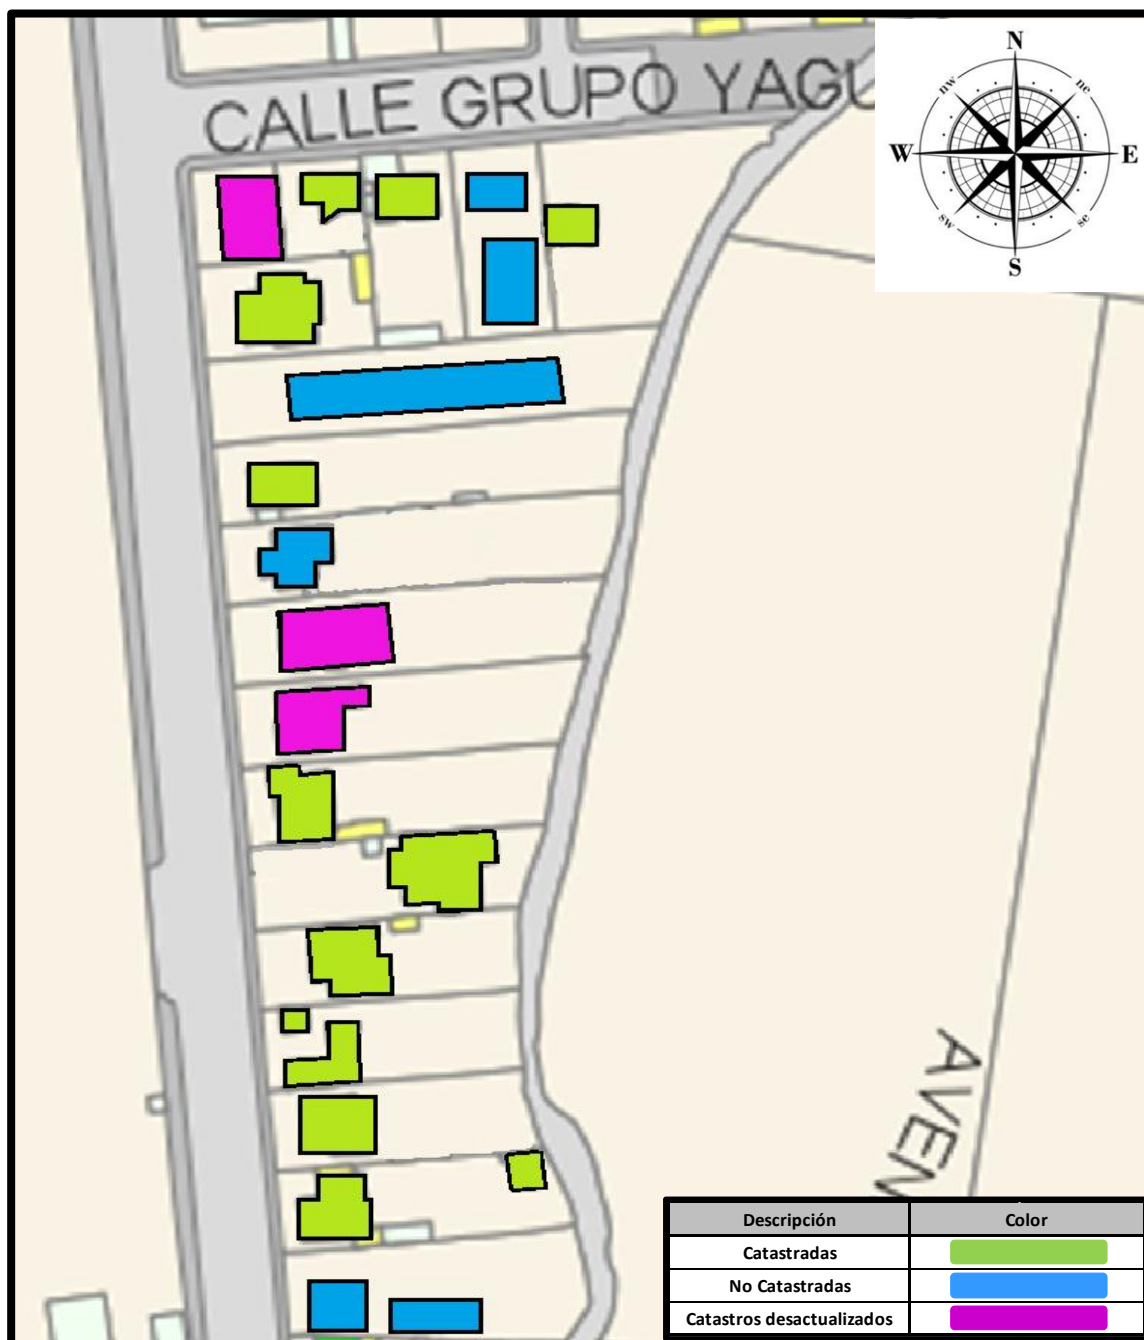
*Figura 5.22: Sección 1 – Identificación de viviendas catastradas*

A continuación, se encuentran los resultados obtenidos descritos en un mapa en donde las viviendas de color verde forman parte del 60% de casas catastradas, el color celeste representa a las casas que no se encuentran en el catastro que corresponde al 33%, mientras que el color violeta identifica al 7% de las viviendas cuya información obtenida en campo no coincide con la información existente en el catastro digital.
